Luftströmungen in Gebäuden als Ursache von Geruchsproblemen

Dipl. Ing. Peter Tappler, Zentrum für Bauen und Umwelt, Donauuniversität Krems
Dipl. Ing. Bernhard Damberger, Innenraum Mess- und Beratungsservice Wien

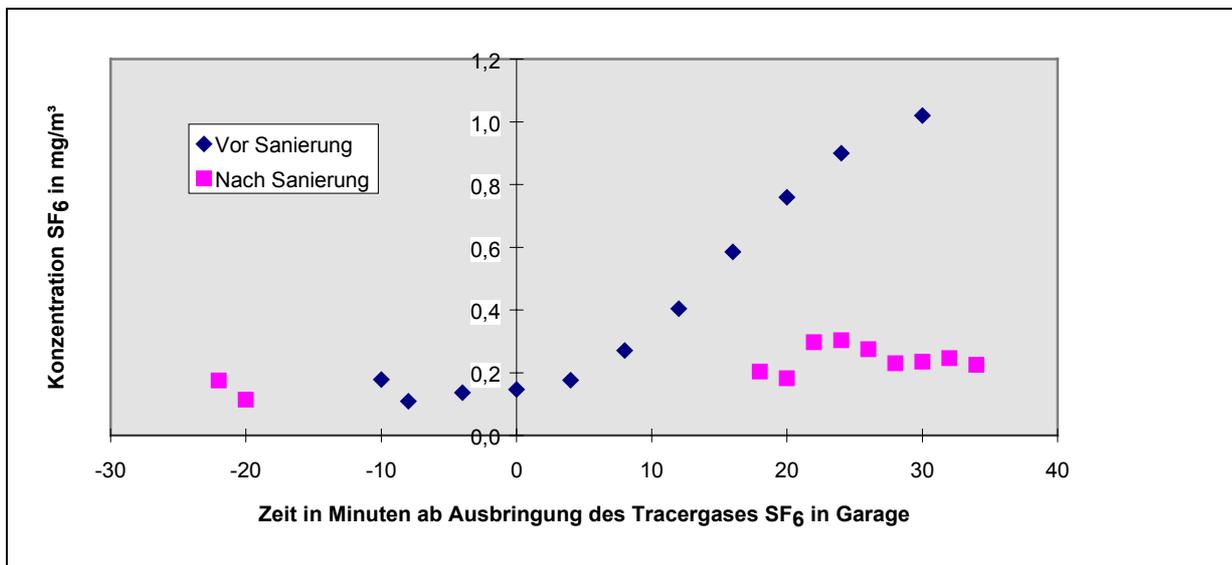
Es wurde vermutet, daß die Gerüche durch die Klimaanlage aus der dreigeschoßigen Tiefgarage im Gebäude verteilt werden. Die Tiefgarage wurde nicht von der Klimaanlage belüftet, sondern hatte einen zentralen Entlüftungsschacht, über den die Garagenluft fallweise über Dach entlüftet wurde. Zur Abklärung, ob ein Stofftransfer von der Tiefgarage in die Ordinationsräume möglich ist, erfolgte an mehreren Stellen der Garage eine stoßweise Freisetzung von SF₆. Das Tracergas wurde durch die Bewegung eines PKWs verteilt. Etwa 5 Minuten nach Freisetzung des Tracergases konnte ein merkbarer Anstieg der Konzentration an SF₆ sowohl in einem Deckeneinlaß als auch mit einer gewissen Phasenverschiebung in der Raumluft der Ordinationsräume beobachtet werden (Abb. 1).

Abb. 1: Konzentration an SF₆ in der Raumluft der Arztordination

Oberhalb der abgehängten Decke in den Ordinationsräumlichkeiten konnten hohe Konzentrationen an SF₆ detektiert werden, weitergehende visuelle Untersuchungen ergaben, daß sich in dem gemauerten vertikalen Schacht der Garagenentlüftung eine Öffnung zum Luftraum oberhalb der Zwischendecke von etwa 1 x 1 m befand, es handelte sich dabei um einen eindeutigen Baumangel. Ein relevanter Eintrittsweg der Gerüche von der Tiefgarage war daher folgender: Tiefgarage ➔ Fugen zwischen Entlüftungsschacht und Garagendecke ➔ Zwischenraum zwischen gemauertem Schacht und Blechkanal der Garagenentlüftung ➔ Öffnung ➔ Luftraum oberhalb der Zwischendecke ➔ Raumluft der Ordination.

Nach Verschließen sämtlicher Durchtrittswege konnte der Garagengeruch nicht mehr wahrgenommen werden, auch Tracergasuntersuchungen ergaben, daß keine Infiltration von Stoffen aus der Tiefgarage stattfand.

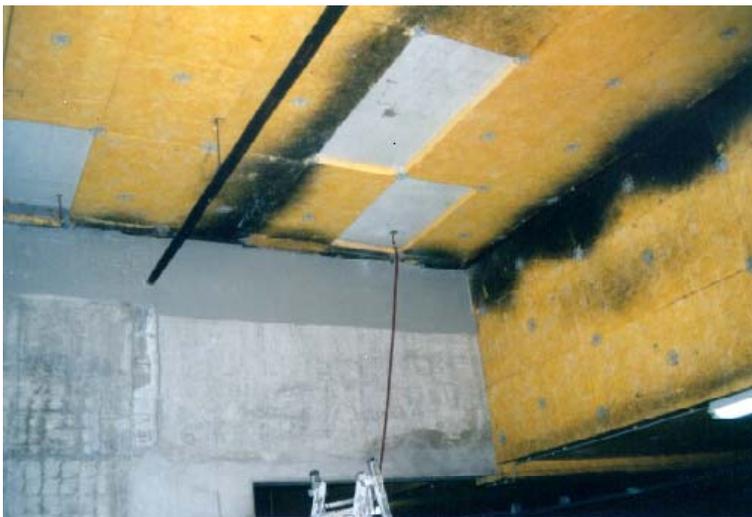
Eine Wohnung einer Wohnhausanlage aus den achtziger Jahren befand sich direkt über einer ausschließlich von den Wohnungsmietern frequentierten Garage. Die Bewohner der Wohnung bemängelten fallweise auftretende Garagengerüche und klagten über Kopfschmerzen, Bindehautreizungen und trockenen Hals. Ein permanent betriebener Abluftventilator im WC der Wohnung, verbunden mit einer sehr geringen Fugenlüftung, bedingt durch dicht schließende Fenster, erzeugte Unterdruck in der Wohnung. Zur Abklärung, ob ein Stofftransfer von der Garage in die Wohnräume möglich ist, erfolgte in der Garage eine stoßweise Freisetzung von SF₆. Unmittelbar nach der Freisetzung konnte SF₆ in der Raumluft der Wohnung nachgewiesen werden, wobei in der Trittschalldämmung jeweils deutlich höhere Konzentrationen detektiert wurden. Über nicht vergossene Fugen zwischen

den in der Decke und den Wänden eingesetzten Betonfertigteilen wurde kontaminierte Garagenluft in die Wohnung gesaugt (Abb. 2).

Abb. 2: Durchtrittswege Betonfugen, Ansicht von Garage, Dämmstoff durch Rußfilterung schwarz gefärbt

In der Folge wurde die Styrol emittierende Dichtmasse wieder entfernt, wodurch sich jedoch noch keine merkbare Verbesserung der Geruchssituation ergab. Eine Senkung konnte durch das Anbringen von drei Absaugrohren (außen $\varnothing 25 \text{ mm}$) und Absaugung der Luft aus der Trittschalldämmung mittels eines Seitenkanalverdichters (Nennleistung $200 \text{ m}^3/\text{h}$) erreicht werden. Die Konzentration an Styrol in der Raumluft wurde damit auf sehr niedrige Werte gesenkt. Die zuletzt zielführende Maßnahme, die die Garagengerüche nachhaltig eliminierte, erfolgte durch Abdichtung der Wand-Deckenanschlüsse in der Garage mittels einer elastischen Dichtmasse, die nur sehr geringe Mengen an flüchtigen Kohlenwasserstoffen emittierte. Weiters wurde empfohlen, zum Ausgleich der vom Abluftventilator erzeugten Druckdifferenz Lufteinlassöffnungen in der Außenwand zu installieren.

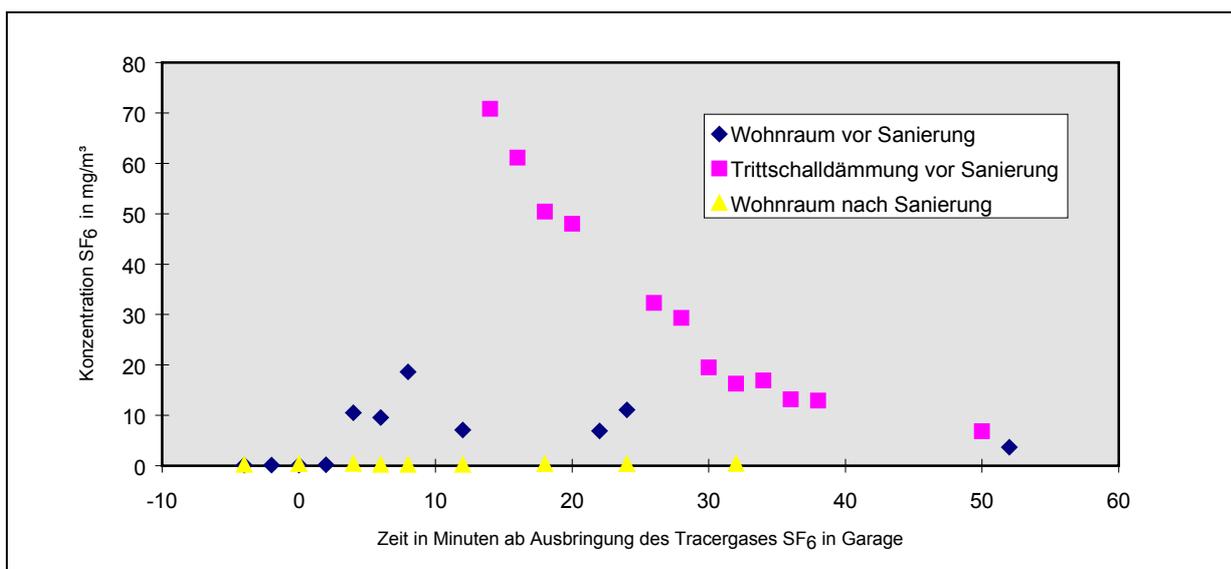
Abb. 3: Konzentration an SF₆ im Wohnraum und in der Trittschalldämmung

Nach der Sanierung konnte durch Tracergasuntersuchungen nachgewiesen werden, daß kein Geruchstransfer aus der Garage in den Wohnraum gegeben war, es konnten keine Garagengerüche mehr wahrgenommen werden.

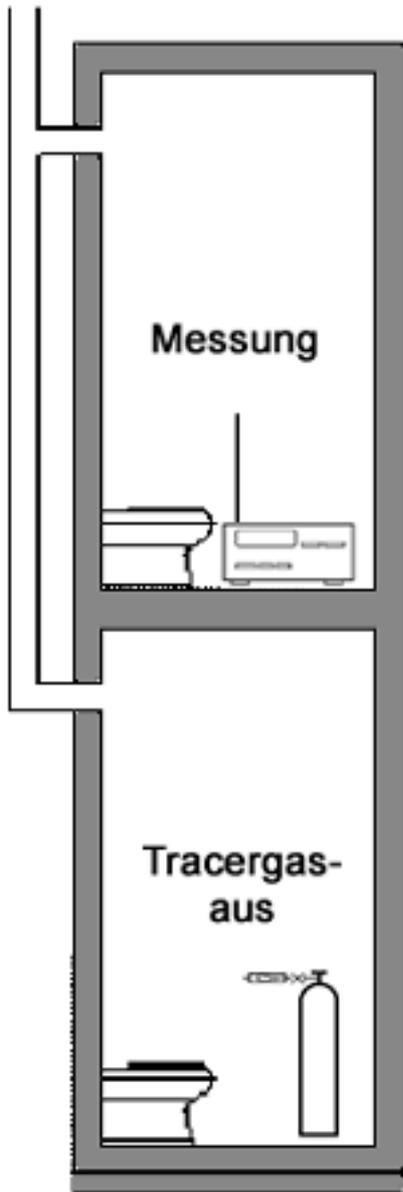
In der Toilette der unteren Wohnung wurde SF_6 freigesetzt, wobei das ausströmende Gas mittels eines Ventilators im Raum verteilt wurde (Abb. 4). In beiden Toiletten wurde die Konzentrationen an SF_6 über einen bestimmten Zeitraum gemessen und zueinander in Beziehung gesetzt. Dies ergab den Anteil an kontaminierter Luft aus dem unteren Bereich in der Raumluft der oberen Toilette zum jeweiligen Zeitpunkt der Messung.

Abb. 4: Untersuchung des Geruchstransfers von übereinander liegenden Toilettenanlagen in einem Mietshaus

Da sich bei den Messungen herausgestellt hat, daß ein relevanter Geruchstransfer besteht, wurden im Dachbereich ein zentralen Ventilator installiert. Durch diese Maßnahme konnte das Geruchsproblem gelöst werden.

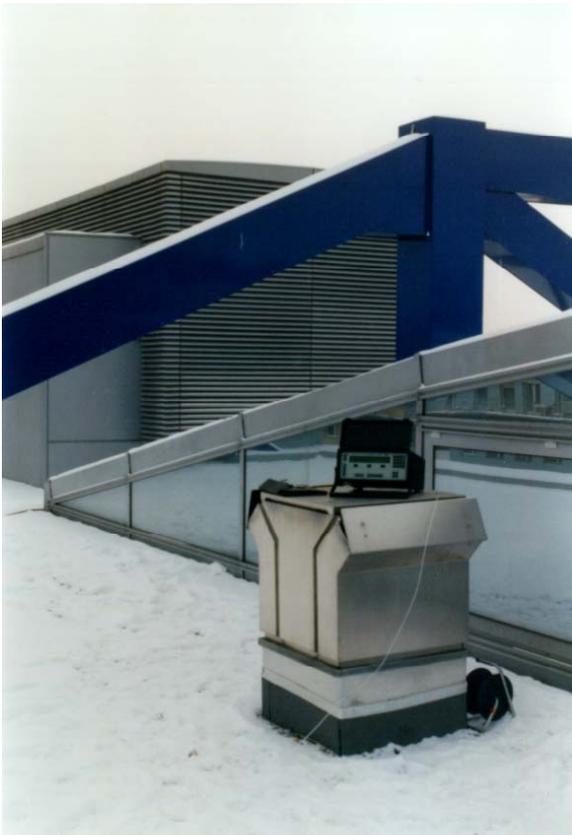
Sowohl in der Raumluft als auch in den Zuluftöffnungen der betroffenen Hörsäle konnte SF_6 in zeitlich ansteigenden Konzentrationen nachgewiesen werden. Da kein SF_6 im Frischlufteinlaß der Klimageräte am Dach nachgewiesen werden konnte (Abb. 5), wurde ein Lüftungskurzschluß zwischen Fortluftauslaß - Mensa bzw. Entlüftung der Kochstellen und Frischlufteinlaß - Hörsäle, d.h. ein Wiedereintritt von Fortluft über Dach ausgeschlossen.

Abb. 5: Untersuchung des Geruchstransfers über Dach, im Vordergrund Auslass Entlüftung Kochstellen Mensa, im Hintergrund Frischlufteinlaß Mensa/ Hörsäle

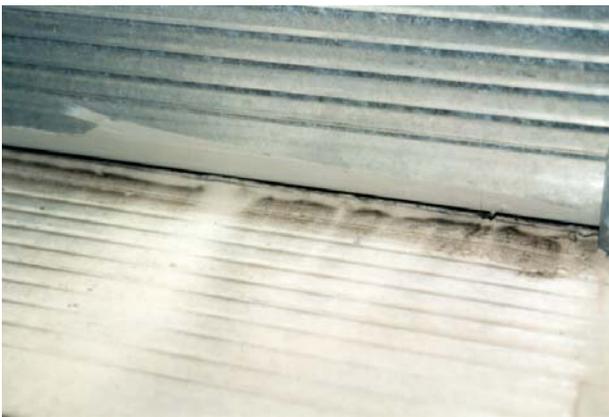
Abb. 6: Fehlende Abdichtung im Bereich Trennwand zentraler Fortluft-/Frischlufthkanal

Auch in diesem Fall handelte es sich um ein multifaktorielles Problem. Durch die veränderten Druckverhältnisse wurde zusätzlich in großen Mengen kontaminierte Fortluft über Öffnungen in der gemeinsamen Blech-Trennwand vom zentralen Fortluftkanal in den zentralen Frischluftkanal gedrückt (Abb. 6 und 7). Dieser Massentransfer wäre auch bei funktionsfähigen Frischluftfiltern nicht auszuschließen.

Nach Einbau neuer Filter und Abdichtung der offenen Fugen im Frischluftkanal konnte durch Tracergasuntersuchungen nachgewiesen werden, daß kein Geruchstransfer aus der Mensa in die Hörsäle gegeben war, es konnten in den Hörsälen keine Mensagerüche mehr wahrgenommen werden.

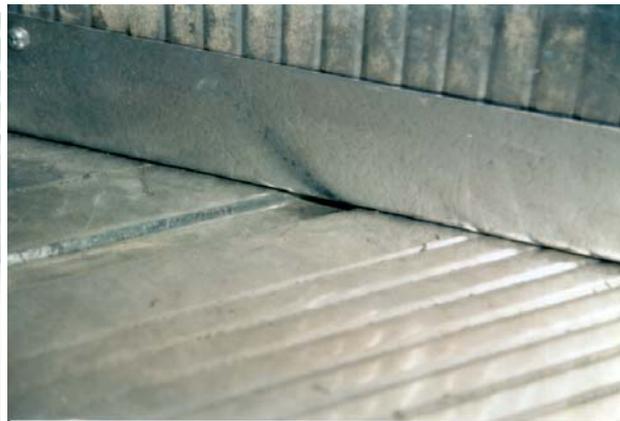
Abb. 7: Verstärkter Massentransfer von Fortluft- zu Frischluftkanal durch Falzen im Blech
